# Orientierender geotechnischer Untersuchungsbericht

**22-395OR / GB001**

**Nidda, Ober-Lais – Neubau Feuerwehrhaus  
- Orientierende Baugrunduntersuchung -**

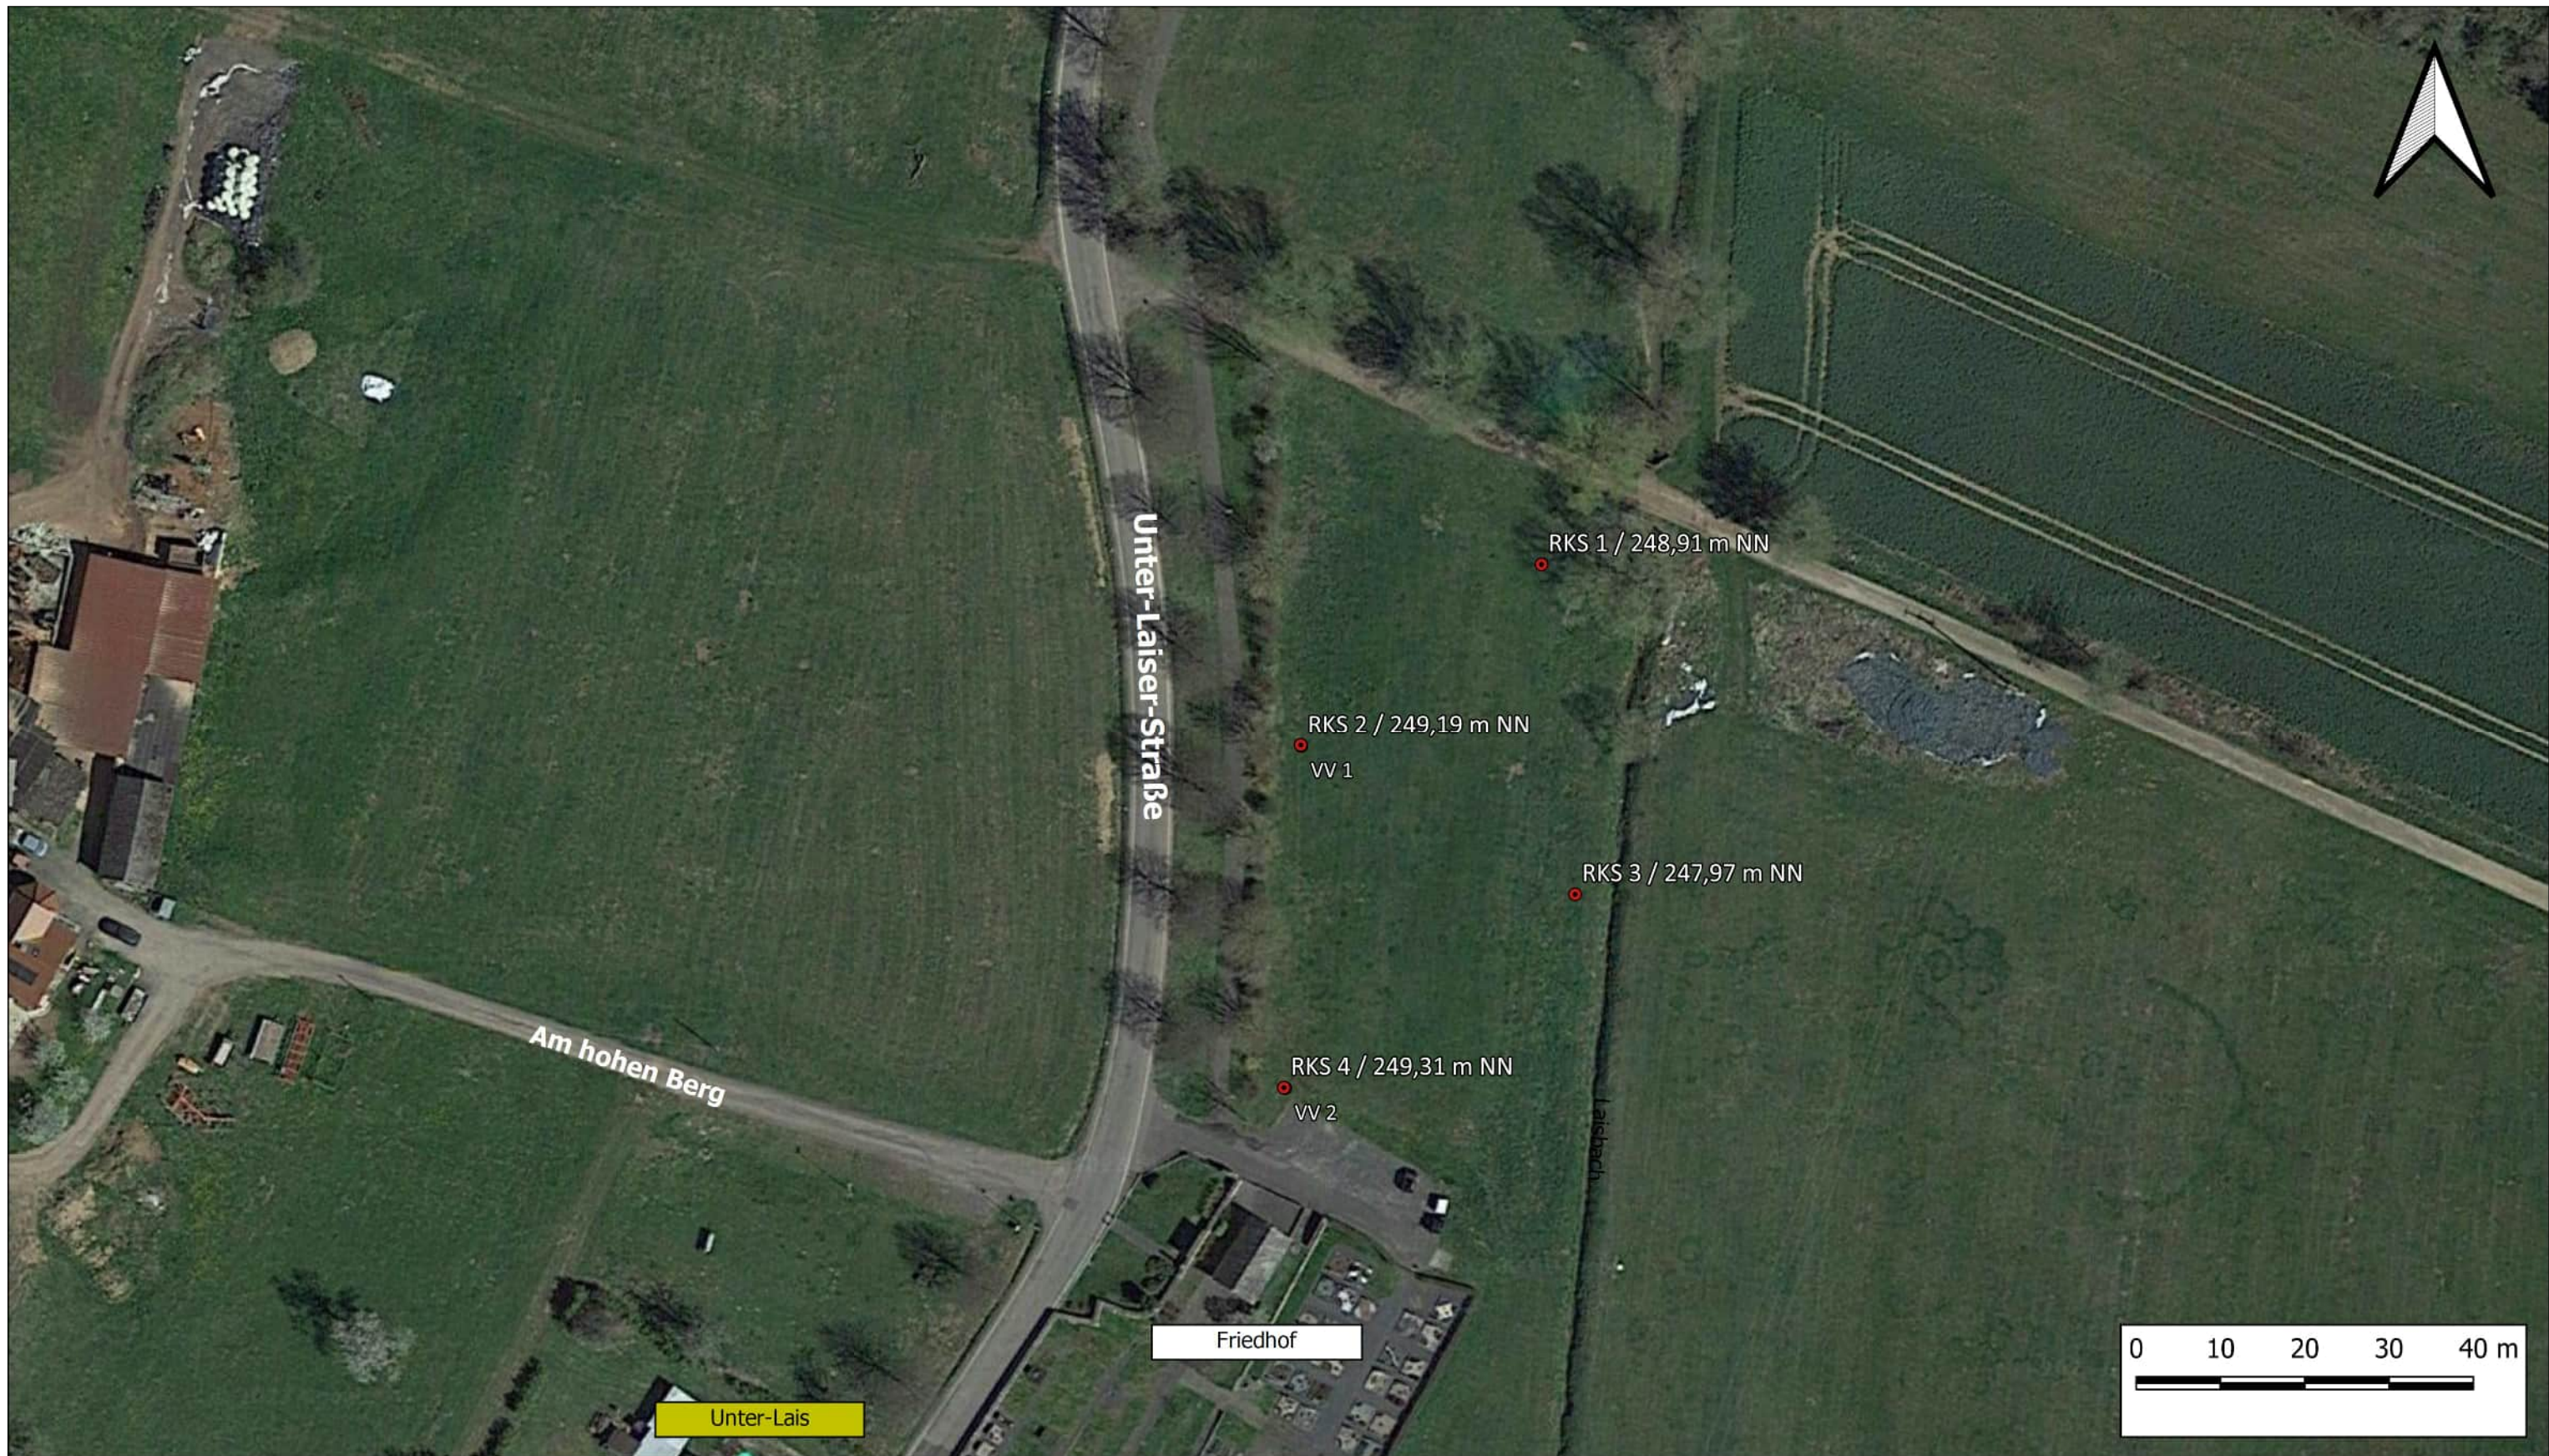
| Anlage: | 2.1 |

# **Ergebnisdarstellung der Geländearbeiten**

- Rammkernsondierungen (RKS)
  - Versickerungsversuch (VV)
- Google Satellite

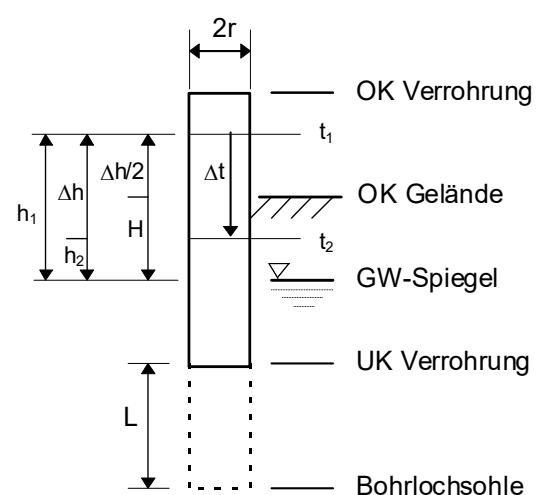
## Versickerungsversuch (open-end-test)

| Projekt: | Nidda, Ober-Lais, Neubau Feuerwehr | Datum: | 17.11.2022 |
| Meßstelle: | RKS 4 | | |
| ROK | 1,30 m.ü. GOK | | |
